Hospitale S. Iohannis de Bibona

San Giovanni dal 1700 ad oggi

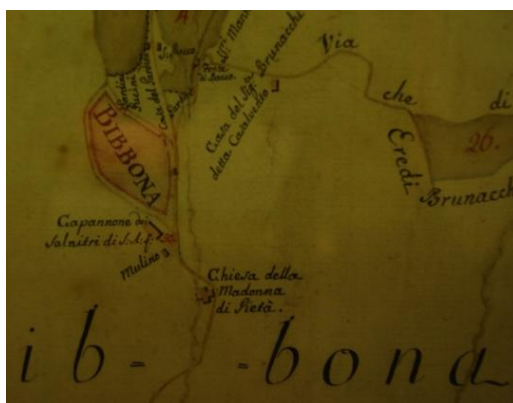
Sulla Carta della Tenuta di Bibbona, datata 1787 e conservata presso la sede comunale di Bibbona, non mostra nessun edificio laddove oggi esiste il podere San Giovanni; l'odierno edificio si sarebbe dovuto trovare grossomodo in corrispondenza della seconda b della scritta Bibbona:

La Carta della Tenuta di Bibbona è, in altre parti, molto precisa nell'indicare edifici esistenti; questo ci permette di supporre che alla data di realizzazione della mappa non esistesse nessuna costruzione a parte, eventualmente, le rovine delle mura dell'antica Pieve di San Giovanni.

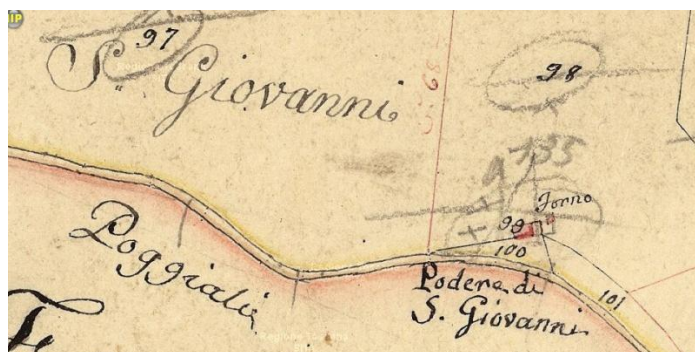
L'immagine seguente mostra la stessa zona nel 1820 così come descritta dalle carte dell'Archivio di Stato di Livorno¹:

Dall'immagine è immediato notare la presenza del *Podere San Giovanni*, con un annesso forno, che devono essere stati costruiti nell'arco di tempo di dopo poco più di trenta anni che va dal 1787 al 1820.

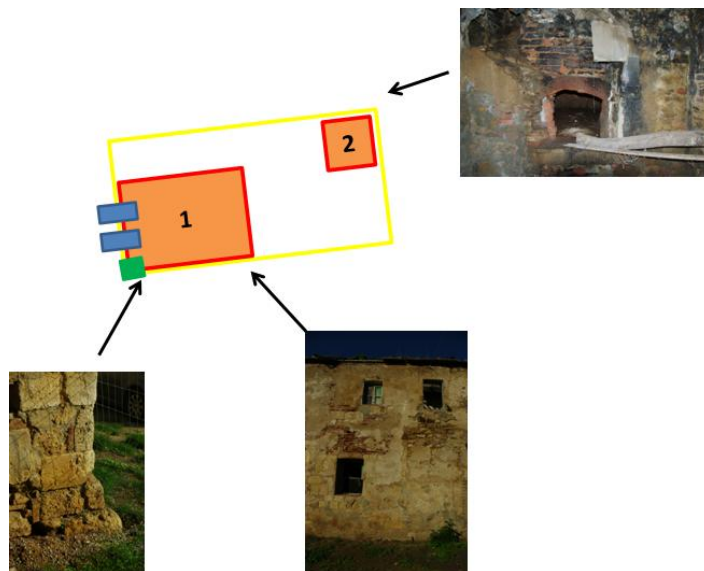
È evidente che le proporzioni dell'edificio in rosso nella figura seguente, che rappresenta il podere nel 1820, non rispettano quelle dell'attuale edificio indicato in giallo sempre nella seguente figura:

È quindi probabile che l'edificio attuale abbia inglobato quello costruito nel 1820 come dimostra anche il fatto che nell'angolo nord-est dell'attuale podere si trova proprio un forno evidentemente quello del 1820 poi inglobato nella nuova struttura.

È possibile ipotizzare che le eventuali strutture rimanenti dell'antico Ospedale di San Giovanni siano state riusate ed inglobate nella porzione di edificio (1) più vecchia costruita nel 1820 ed evidenziato in rosso nella precedente immagine e successiva.

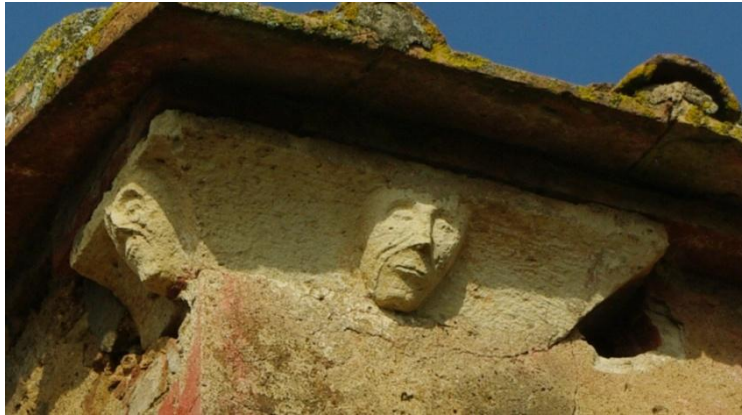
È verosimile che le teste fossero in precedenza utilizzate in altro modo sia perché la porzione dell'edificio dove sono adesso ubicate è moderno e quindi non rappresenta la loro collocazione originaria sia perché, come evidente dalla immagine seguente, sembrano avere una lavorazione su tutte e 4 le facce che si presta meglio ad un utilizzo come capitello piuttosto che come pietra di angolo.

Per questo motivo è possibile sospettare la presenza di altre due teste ora nascoste alla vista.

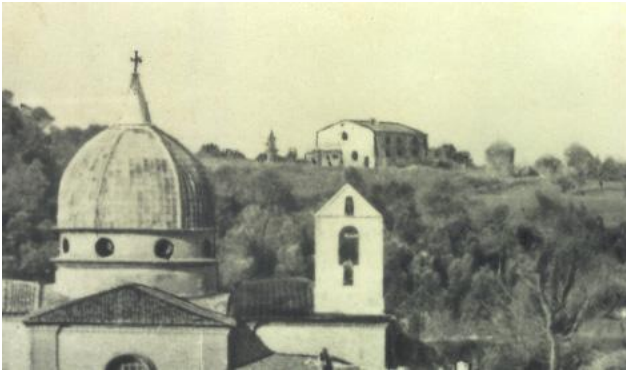
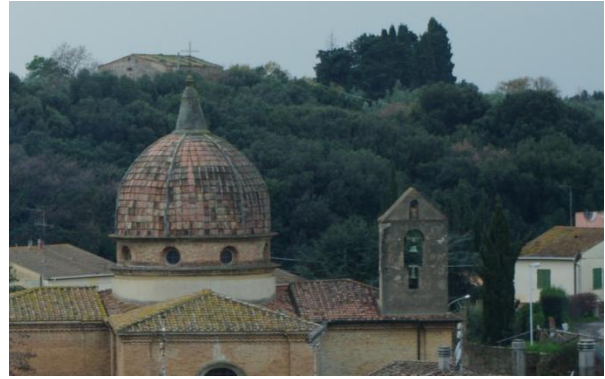
Di seguito sono messe a confronto un'immagine risalente alla prima metà del '900 ed una attuale. Le due foto sono state scattate grossomodo dallo stesso punto presso il castello di Bibbona:

Non è facile confrontare le due immagini a causa della presenza della vegetazione che sembra falsare le proporzioni dell'edificio. Inoltre nella facciata attuale lato Bibbona sono presenti ben 5 finestre allineate in due file invece delle tre dell'immagine più vecchia. Questo fatto potrebbe far supporre che l'ampliamento dall'edificio 1 a 2 sia avvenuto addirittura nella seconda metà del '900.
